# ZNALECKÝ POSUDEK

č. 206-02/2020

o zhodnocení celkového zdravotního stavu, vitality, perspektivy, provozní bezpečnosti a návrhu opatření pro stromy, rostoucí na parcele č. 1041/14 v k.ú. Vevčice; kraj Jihomoravský

3.1.2020

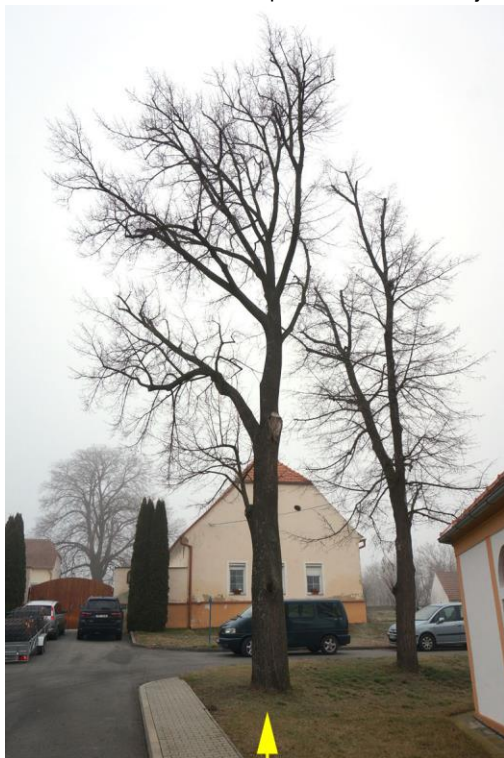
foto č. 7.

| 1 | 2 | 3 | 4 | 5 | 6 | 7 | 8 | 9 | 10 |
|---|---|---|---|---|---|---|---|---|---|
| 1. | Tilia cordata Mill. – lípa malolistá | 76 | 15 | 8 | 4 | 3 | OD | 2 | Centrální dutina kmene, odstraněná kosterní větev na JV straně ve výšce 2m (neuzavřená dutina), odlomená kosterní větev ve výšce 6m na J straně, stagnuje dynamika vývoje sekundárních výhonů, výška nasazení koruny ve 7m |

Strom č. 1 – pohled na habitus od jihu

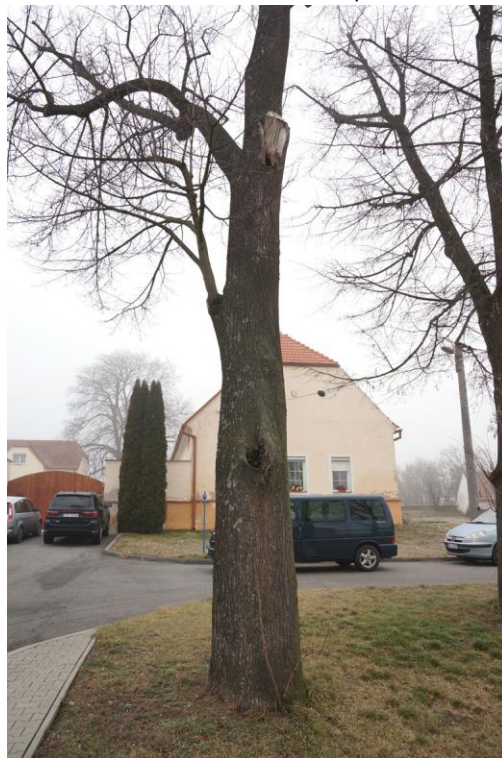
foto č. 8.

Strom č. 1 - pohled na kmen,

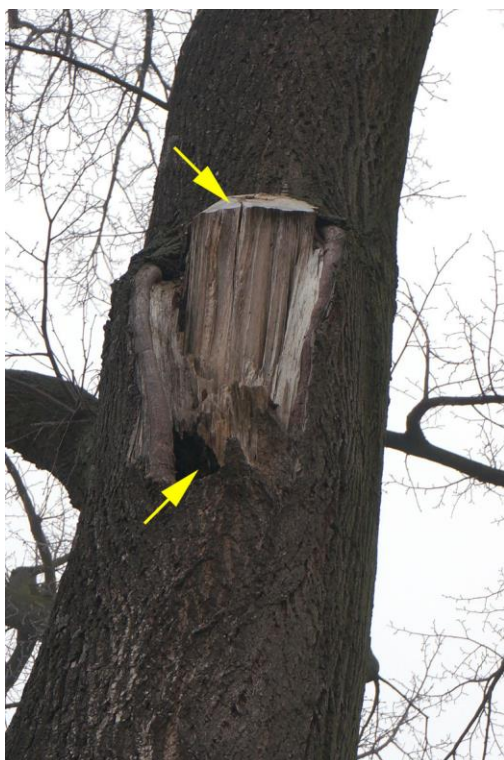
foto č. 9.

Strom č. 1 – detail pahýlu špatně odřezané větve

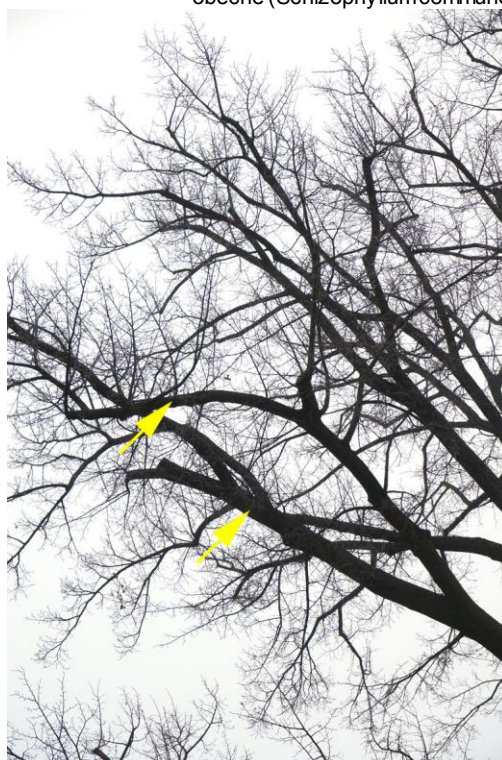
foto č. 10.

- Strom č. 1: kolonizace dřevokaznými houbami na hlavních větvích v koruně stromu – plodnice *klanolistky obecné* (*Schizophyllum commune*), dochází k prosychání vrcholové části koruny, lámání větví I. a II řádu
- Strom č. 2: bez větších poškození kmene, stagnuje dynamika vývoje sekundárních výhonů, nevhodné větvení – tlakové větvení dvou větví
- Strom č. 3: dochází k prosychání kosterních větví, rozsáhlá dutina kmene a části hlavních větví, nalezeny vletové otvory dutinových ptáků, na fotografii č. 4 je vidět ve vegetační době zcela zaslé listy na 1/2 stromu
- Strom č. 4 a 5: chybí 1/2 koruny, deformovaná asymetrická koruna v kmeni rozsáhlá centrální dutina. U obou stromů chybí téměř 1/2 koruny, zbylé koruny jsou vysoko vyvětvené

Strom č. 1 - kolonizace dřevokaznými houbami na hlavních větvích v koruně stromu – plodnice klanolistiky obecné (*Schizophyllum commune*)

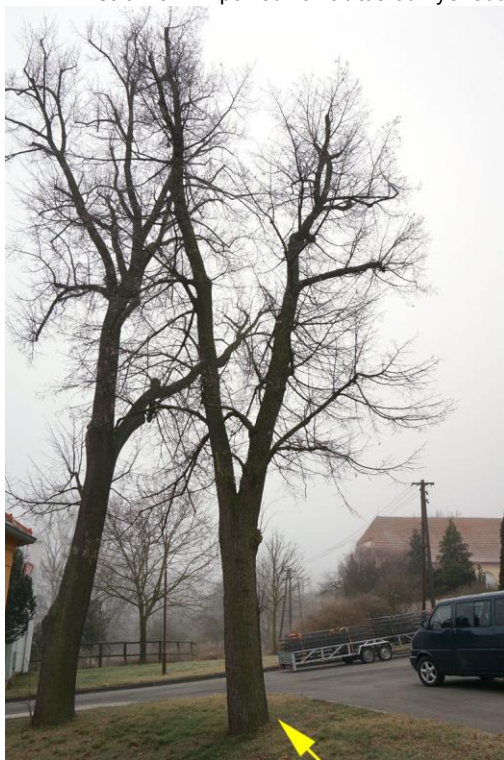
foto č. 11.

| 1 | 2 | 3 | 4 | 5 | 6 | 7 | 8 | 9 | 10 |
|---|---|---|---|---|---|---|---|---|---|
| 2. | Tilia cordata Mill. – lípa malolistá | 56 | 13,5 | 7 | 3 | 3 | OD | 2 | Tlakové větvení dvou hlavních větví ve výšce 4m, stagnuje dynamika vývoje sekundárních výhonů, výška nasazení koruny ve 4m |

Strom č. 2 – pohled na habitus od východu

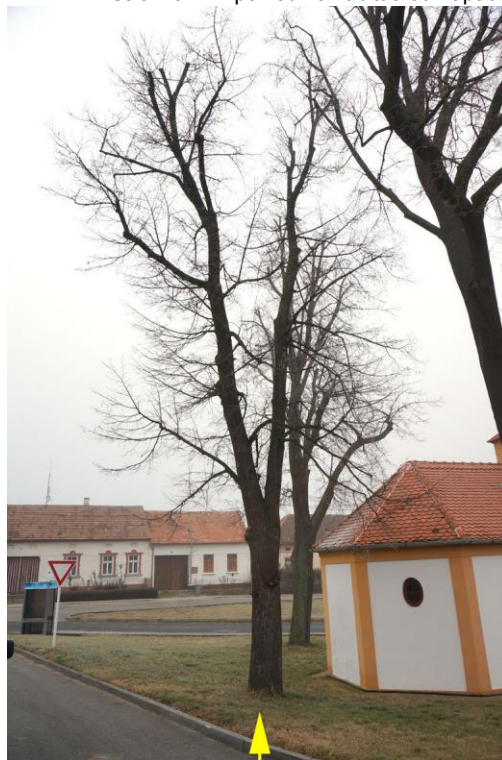
foto č. 12.

Strom č. 2 – pohled na habitus od západu

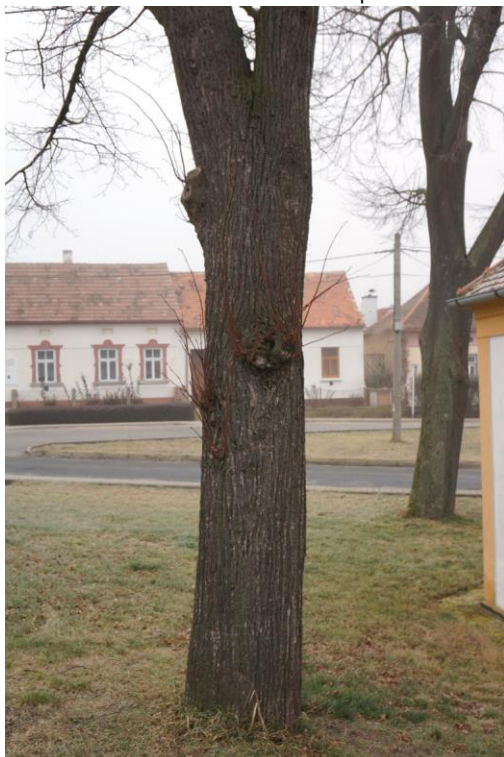
foto č. 13.

Strom č. 2 – pohled na kmen

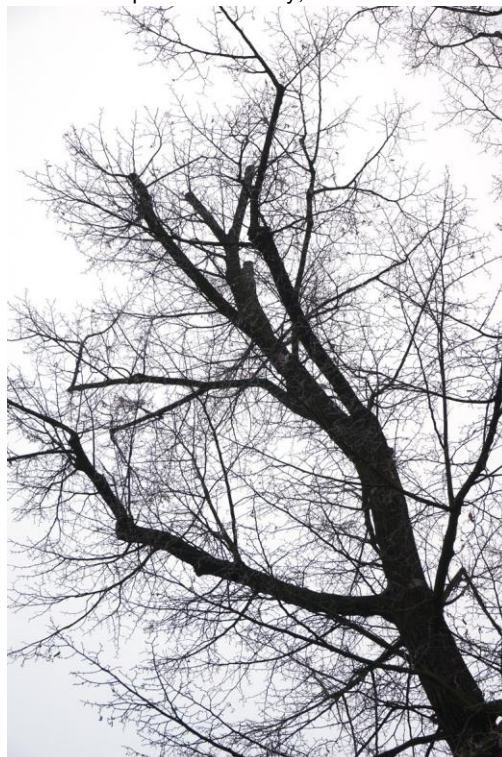
foto č. 14.

Strom č. 2 – pohled do koruny, viditelně slabá vitalita

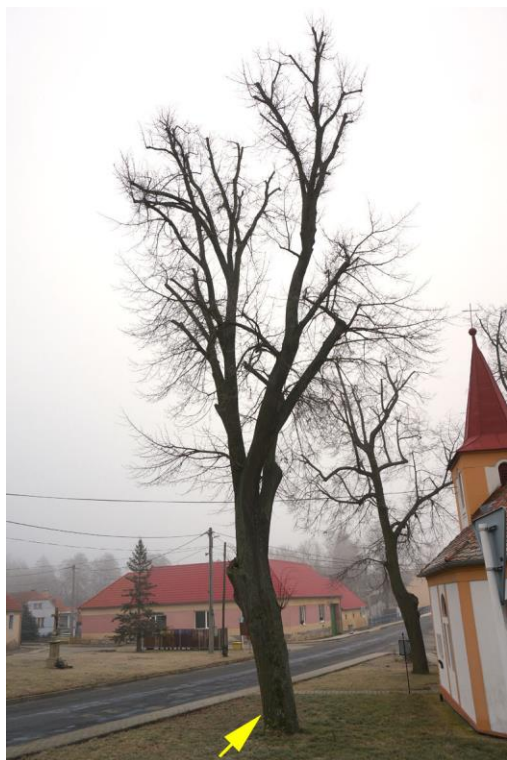
foto č. 15.

| 1 | 2 | 3 | 4 | 5 | 6 | 7 | 8 | 9 | 10 |
|---|---|---|---|---|---|---|---|---|---|
| 3. | Tilia cordata Mill. – lípa malolistá | 75 | 13,5 | 8 | 4 | 4 | OD | 3 | Centrální dutina kmene, do výšky 4m, odstraněná kosterní větev na V straně ve výšce 4m (neuzavřená dutina), vletové otvory, výrazný náklon od svislé osy, výška nasazení koruny ve 4m |

Strom č. 3 – pohled na habitus od severu

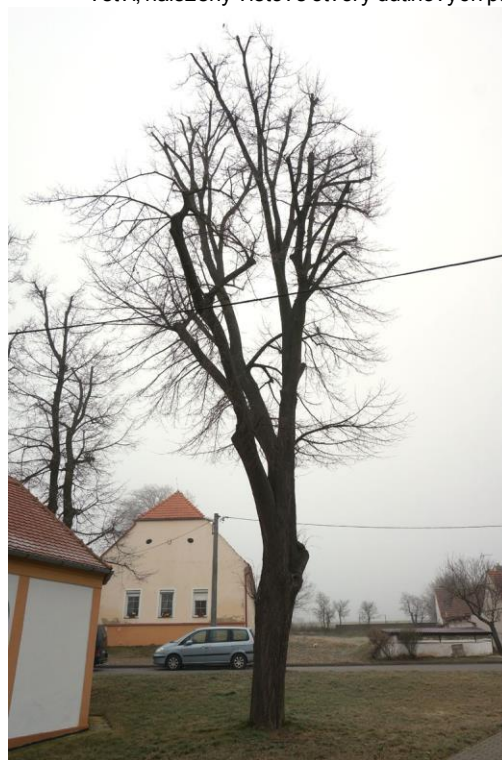
foto č. 16.

Strom č. 3 – pohled na habitus od jihu, částí hlavních větví, nalezeny vletové otvory dutinových ptáků

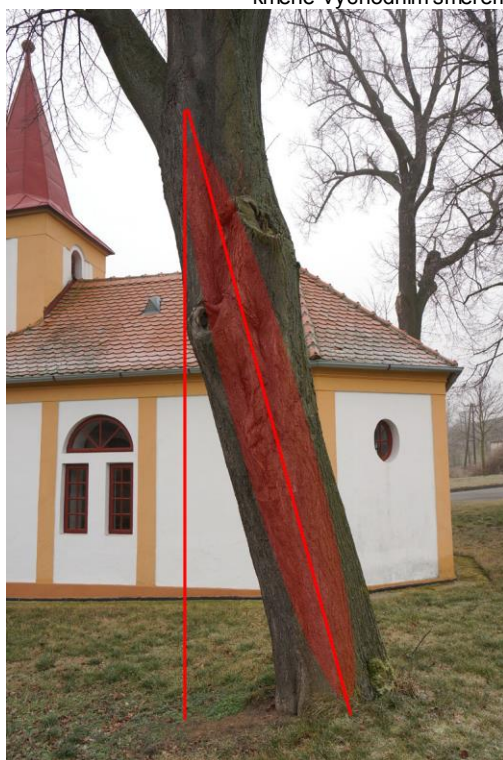
foto č. 17.

- Statika stromu č. 3 je vážně narušena centrální rozsáhlou dutinou a výrazným náklonem od svislé osy
- Ostatní stromy č. 1,2,4,5 mají statiku silně narušenou dutinami kmenů, případně asymetrickými korunami a vychýlením těžiště po dekapitaci hlavních větví.

Strom č. 3 – rozsáhlá dutina kmene a výrazný náklon kmene východním směrem

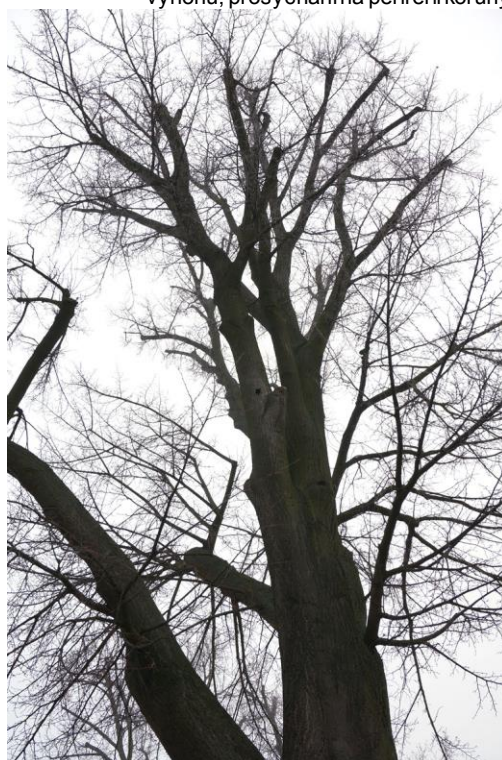
foto č. 18.

Strom č. 3 – slabá dynamika vývoje sekundárních výhonů, prosychání na periferii koruny

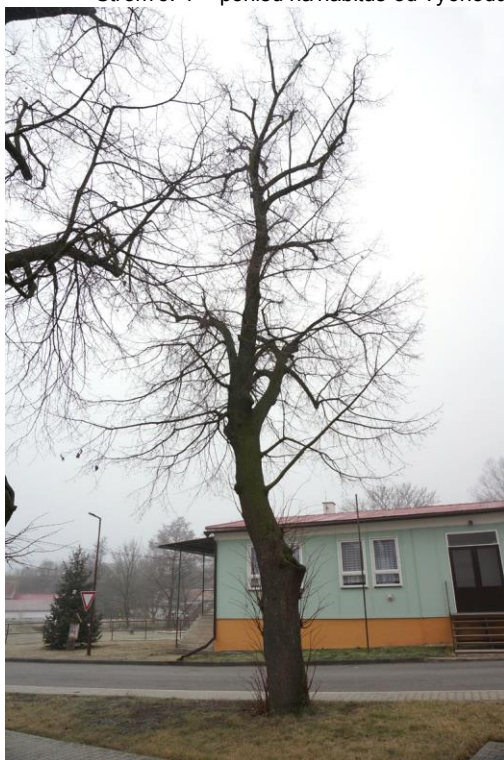
foto č. 19.

| 1 | 2 | 3 | 4 | 5 | 6 | 7 | 8 | 9 | 10 |
|---|---|---|---|---|---|---|---|---|---|
| 4. | Tilia cordata Mill. – lípa malolistá | 63 | 12,5 | 6 | 4 | 3 | OD | 2 | Centrální dutina kmene, odstraněná kosterní větev na SZ straně ve výšce 2m (neuzavřená dutina), chybí ½ koruny, výška nasazení koruny ve 6m |

Strom č. 4 – pohled na habitus od východu

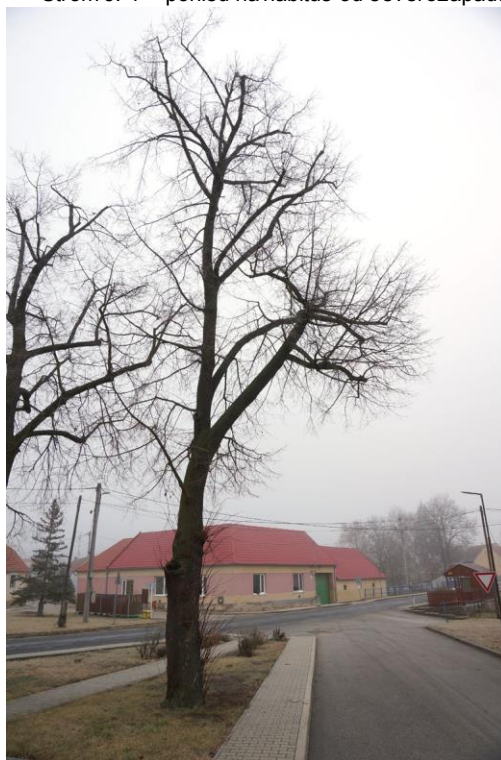
foto č. 20.

Strom č. 4 – pohled na habitus od severozápadu

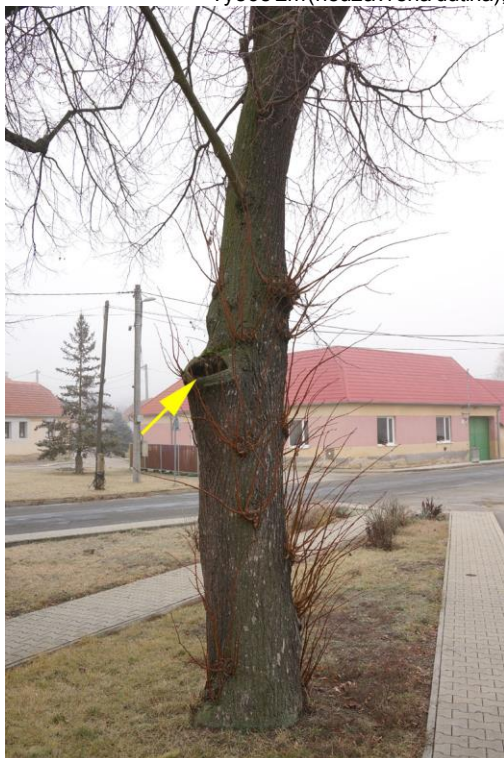
foto č. 21.

Strom č. 4 – odstraněná kosterní větev na SZ straně ve výšce 2m (neuzavřená dutina),

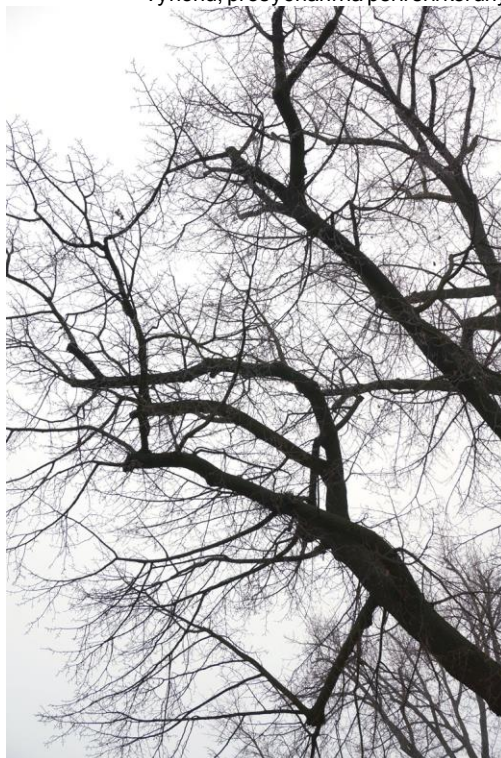
foto č. 22.

Strom č. 4 – slabá dynamika vývoje sekundárních výhonů, prosychání na periferii koruny

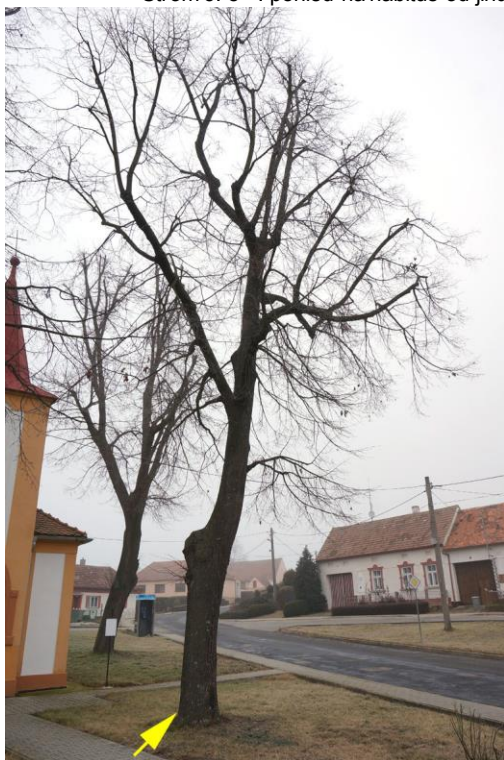
foto č. 23.

| 1 | 2 | 3 | 4 | 5 | 6 | 7 | 8 | 9 | 10 |
|---|---|---|---|---|---|---|---|---|---|
| 5. | Tilia cordata Mill. – lípa malolistá | 61 | 12 | 6 | 4 | 3 | OD | 2 | Centrální dutina kmene, odstraněná kosterní větev na S straně ve výšce 3m (neuzavřená dutina), chybí ½ koruny výška nasazení koruny ve 5m |

Strom č. 5 – pohled na habitus od jihu

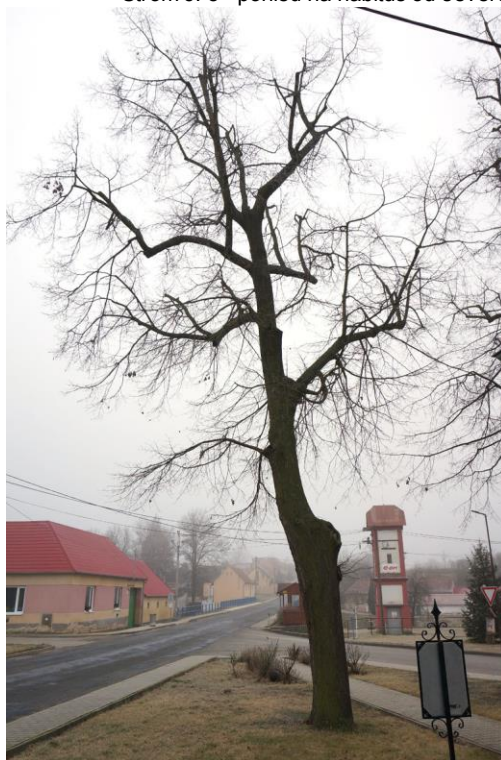
foto č. 24.

Strom č. 5 - pohled na habitus od severu

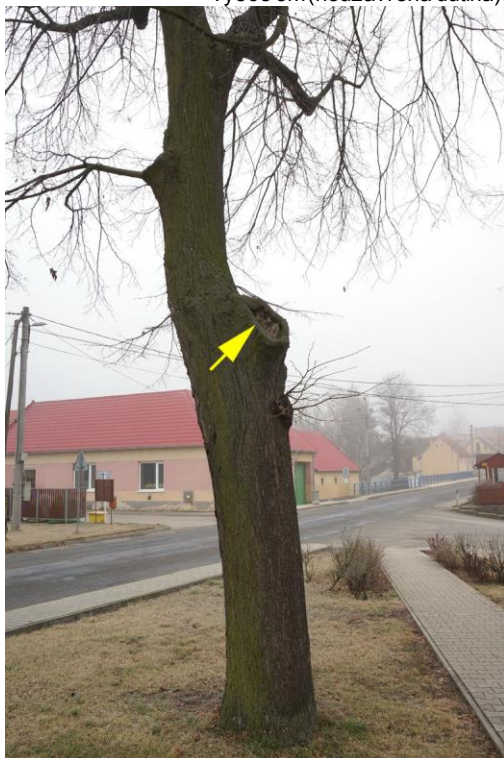
foto č. 25.

Strom č. 5 – odstraněná kosterní větev na S straně ve výšce 3m (neuzavřená dutina).

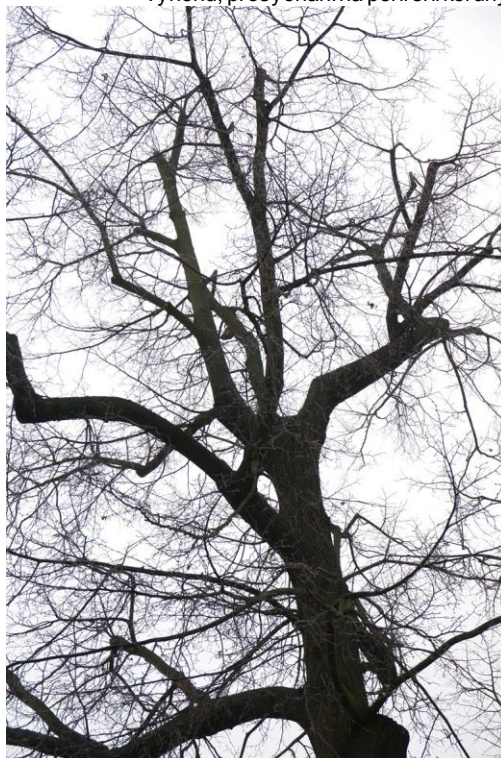
foto č. 26.

Strom č. 5 – slabá dynamika vývoje sekundárních výhonů, prosychání na periferii koruny
